**VĚC: VYJÁDŘENÍ PROJEKTANTA VE VĚCI „SANACE SVAHU V OBCI DOLNÍ VĚSTONICE“ NA VYJÁDŘENÍ
K ŽÁDOSTI O REGISTRACI ZE DNE 26.05.2017**

AKCE: „SANACE SVAHU V OBCI DOLNÍ VĚSTONICE“

SO05 – TECHNICKÁ ZPRÁVA A VÝKRESY

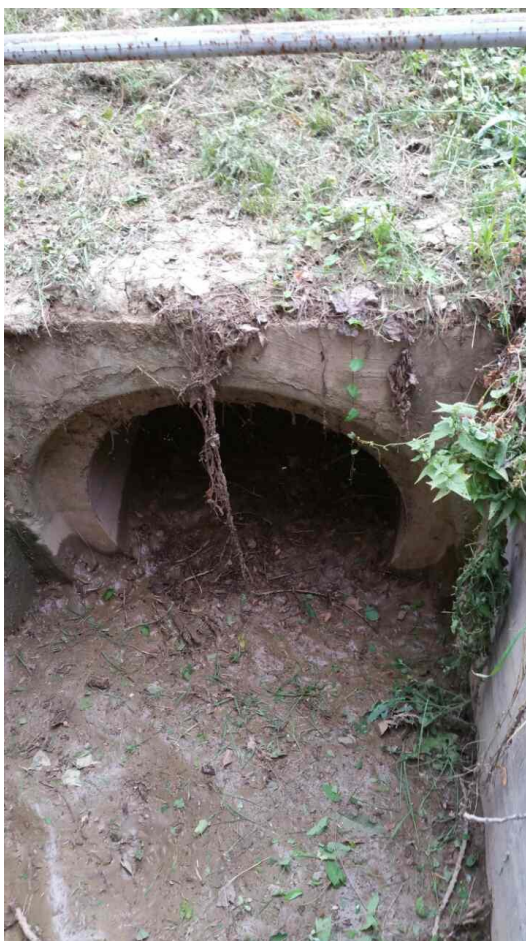
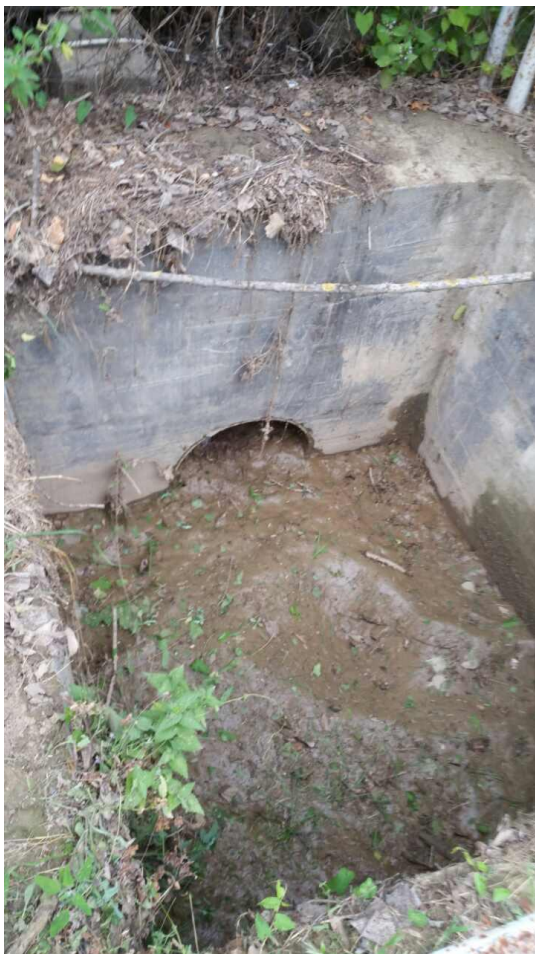
- **Propustek č.1** – dle poskytnutých informací investorem a dle poslední prohlídky v roce 2016 byl propustek neprůchozí i po snaze jej vyčistit. Dle osobní prohlídky dne 12.7.2017 a po pročištění je stávající propustek stále zanesený a to výšky cca 20cm nade dno. Zanesený je i lapák splavenin LS1-1 do výše splavenin v propustku a stávající odtoková kanalizace DN500 je zanešená nad polovinu profilu.
Aby bylo možné zhodnotit technický stav propustku nejlépe kamerovým způsobem a dále aby bylo možné ověřit sklon propustku, pak bude následně ověřit jeho kapacitu pro požadovaný průtok v závěrném bodě, je nutné pročištění propustek kompletně. V současné době se nedá do vývarové jímky vstoupit, případně do něj vpustit kameru – viz foto ze dne 12.0.2017. Za současného stavu nemůže dešťová voda z příslušného povodí bezpečně odtékat do vodní nádrže.

- „Část 1 v úseku od propustku č.1 k vodní nádrži (délka 84,3m) , nebude realizovaná s podporou MŽP (není povodňovou škodou) - Tato část bude z části 1 – podčást B vypuštěna a bude financována z jiných zdrojů. Je nutné konstatovat, že dešťová voda z krajské komunikace a přilehlého povodí musí do místa, kde bude bezpečně likvidována a tímto místem je vodní nádrž. Je tedy nutné provést odtokovou kanalizaci a vybudovat vyústní objekt do vodní nádrže dle pokynů Povodí Moravy a.s.. V závěrném bodě 1 se nachází mezi krajskou komunikací a vodní nádrží soukromé pozemky, přes které je nutné projít.
